# 実証用アニマルパスウェイの15年目の検証

2020年10月

アニマルパスウェイ研究会事務局  
一般社団法人アニマルパスウェイと野生生物の会

下記のスケジュールでキープ協会清泉寮内にある 2005 年 10 月に設置した実証用アニマルパスウェイの 15 年目の検証と解体を行った。

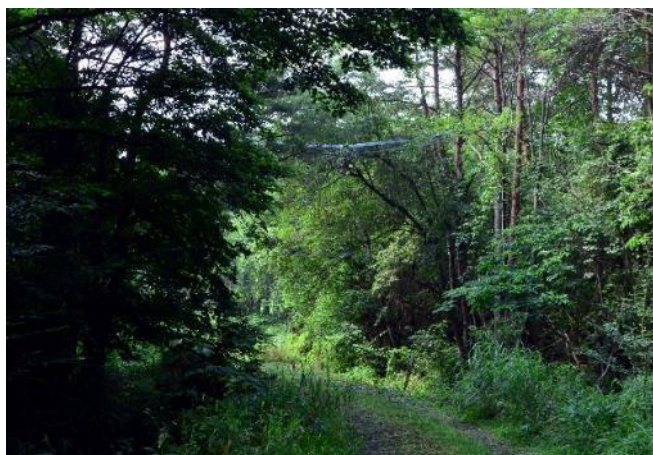
全 景

周辺の樹木は設置当時に比べて大きくなり、アニマルパスウェイの両側に大きく茂っている。アニマルパスウェイは錆以外の変形や損傷は、地上からの目視の範囲では確認されなかった。

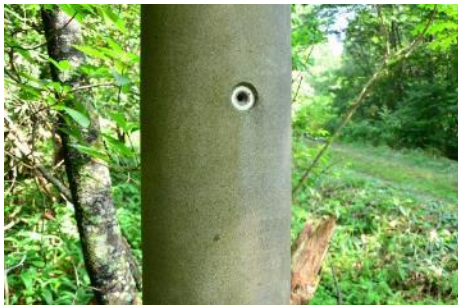
西側支柱下部

目視した限り、苔によると推測される変色は一部あったが、東側支柱、西側支柱ともにクラックは発見されず、また表面の中性化による劣化も観察されなかった。隣接する林から樹上動物が渡るために設けた木材は腐食して外れていた。

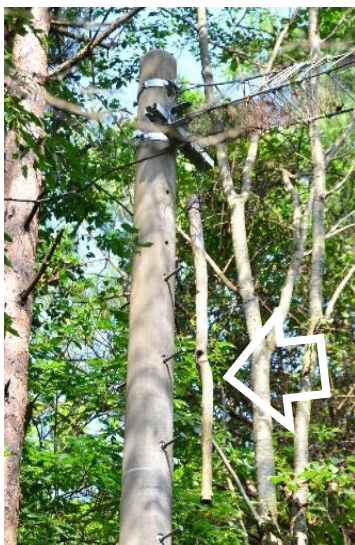
西側支柱へ樹木から渡る木材

- (1) 支柱の根入れ長は根柵（ねかせ）を設置すれば計算で算出した深さで問題はないと思われるが、周囲に溝やくぼみがあるときは配慮する必要がある
- (2) 樹林よりアニマルパスウェイに誘導するための通路は、木材のような腐食するものではなく既に樹上動物の移動の実績のある樹脂製可とう電線管が望ましい。
- (3) 防錆はワイヤーロープとターンバックル以外は、15 年間で大きな腐食はなかった。実証機が農道に設置され腐食や劣化に対して条件が良かったこともあるが、アニマルパスウェイの保全是ワイヤーとターンバックルを重点的に管理し、設置時に安全率を大きくとる、防触処置をする、将来に交換ができる設計とする、メンテナンスを定期的に行うなどの必要がある
- (4) 床のメッシュは、銅製を使用したので耐久性に問題はなかった。スチールを使用するときは、樹木の葉などが常にあるので防食性やメンテナンスに留意する必要がある
- (5) 「アニマルパスウェイ製作・建設ガイド」では、亜鉛メッキ鉄より線 7.8mm ではなく、信頼度の高い亜鉛メッキ鋼より線 12mm を推奨している。同程度の長さのアニマルパスウェイであれば十分な耐久性を持つと思われる。
- (6) 他は、今回の検証した範囲で当初の設計や計画に大きな問題はなかったと考えられる

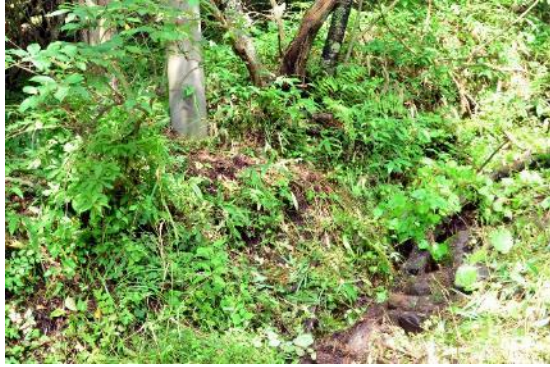
X方向で道路側の倒れがY方向に比べて大きいのが、根枷（ねかせ）をそれぞれ設置しなかったことと、西側は支柱の根元に小川があり、実質の根入れ深さが少なかったことによると思われる。

西側支柱足元の小川

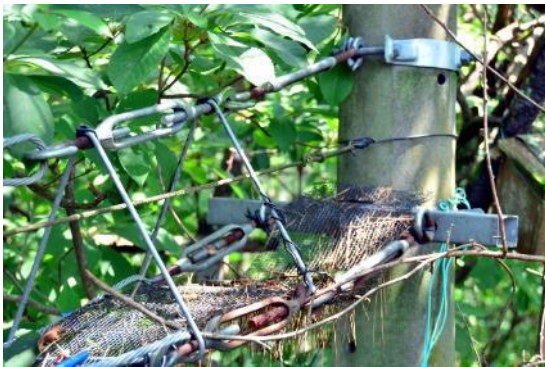
支柱とアニマルパスウェイの取り合い

アニマルパスウェイを構成するワイヤーの露出部分とターンバックルは、全体に錆びている。残りの構成材は部分的に錆が出ている他は比較的健全な状態にあり、目視した範囲では目立った変形や欠損は観察されなかった。また樹木と交錯するところには落葉が蓄積している。

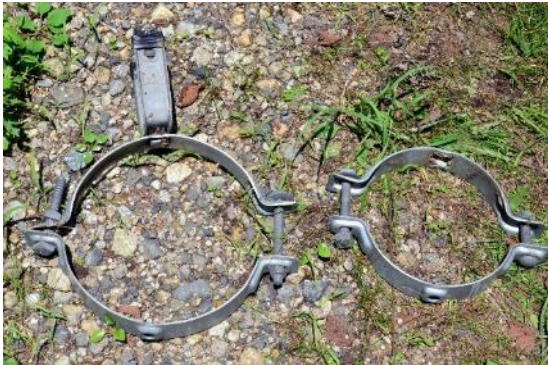
上部ワイヤーの取付け金物

アニマルパスウェイを支柱に取り付けている部材は、溶接部などに細かい錆が発生しているが、全体としては溶融亜鉛の状態も含めて大きな劣化は観察されなかった。

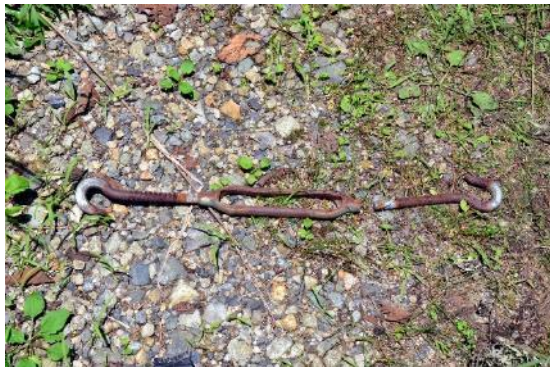
ワイヤーと支柱の金物を緊結しているターンバックルは、ほぼ全体に錆がある。また下部の二本のワイヤーも全体が錆びている。

ワイヤーと金物を緊結するターンバックル

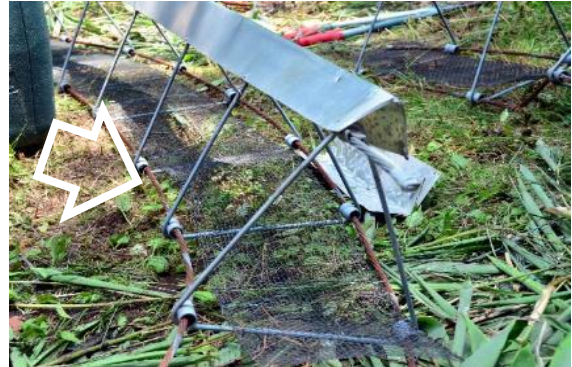
下部の錆びたワイヤーとフレームの状況

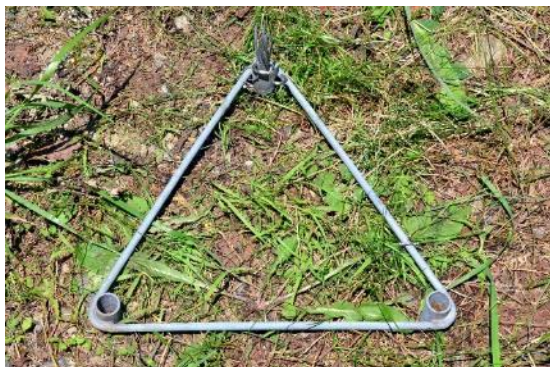
フレーム全体

三角形のフレームは、支柱に取り付けている部材と同じような状態で大きな錆はない。ただし床に使用した銅製メッシュと接する部分には錆の発生が見られた。

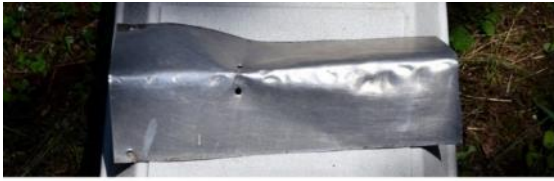
アルミの屋根（上：外側、下：内側）

雪除けと天敵からの避難場所として設置したアルミの折り曲げ材は、外側に腐食は見られないが、内側は結露や水滴によると思われる錆が斑点状に見られた。ワイヤーに

取り付けるためにあけた穴の周りには、腐食は見られない。ヤマネが逆さにぶら下がって移動するためのナイロンロープと、それを支持するためのステンレス製 S 環やステンレス線は劣化していない。また上部のワイヤーのアルミの屋根で覆われた部分は、錆が発生していない。

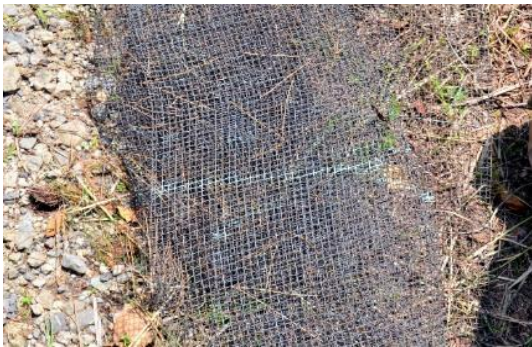
床に使用した銅製メッシュ

床に使用した銅製のメッシュは三角形のフレームに接する部分に緑青が発生し他は酸化膜ができて目立った欠損はなかった。アニマルパスウェイに誘導するために同じ高さに設けた巣箱は、だいぶ腐食しているが形を保っている。
